LAUDO DE VISTORIA TÉCNICA DE INTERDIÇÃO DE PONTE DE MADEIRA PARA VEÍCULOS PESADOS

Motivo: Infestação de Cupins e Danos Estruturais

Localização: Ribeirão da Velha

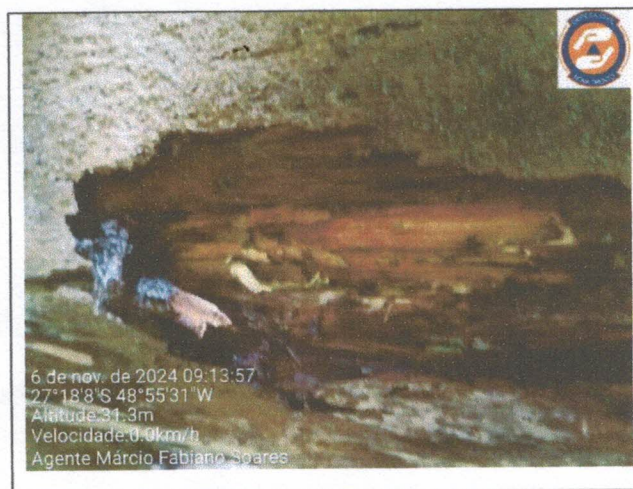
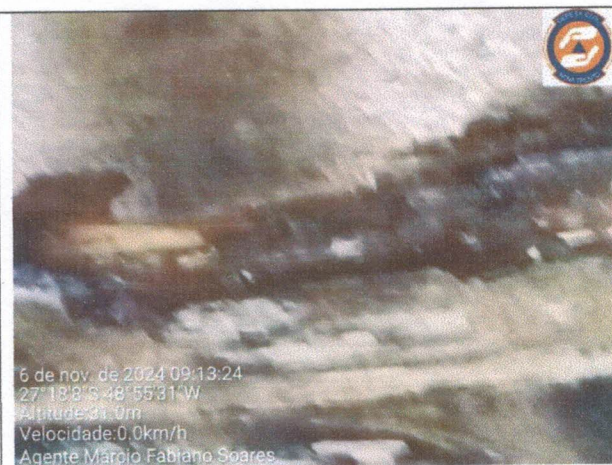
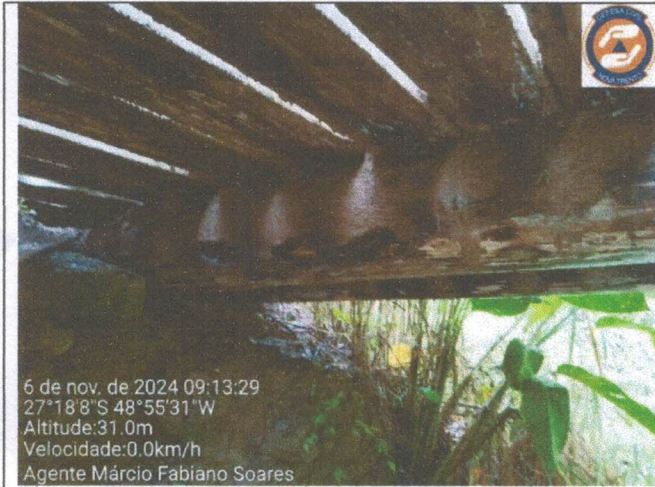
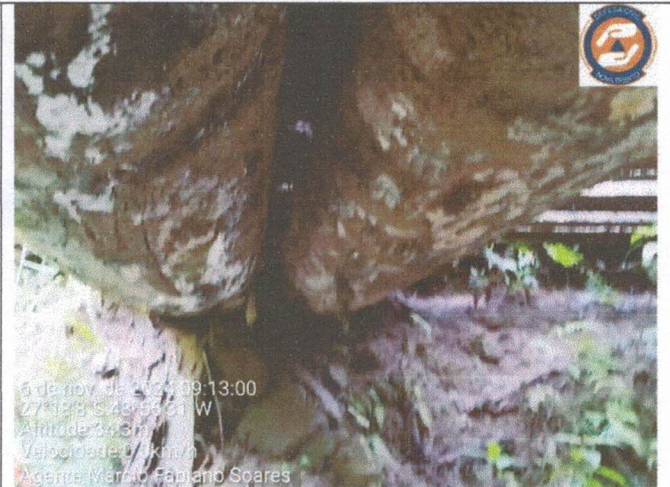
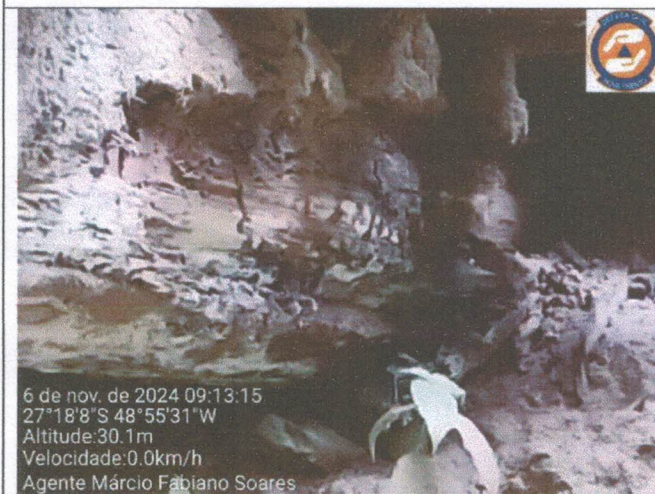
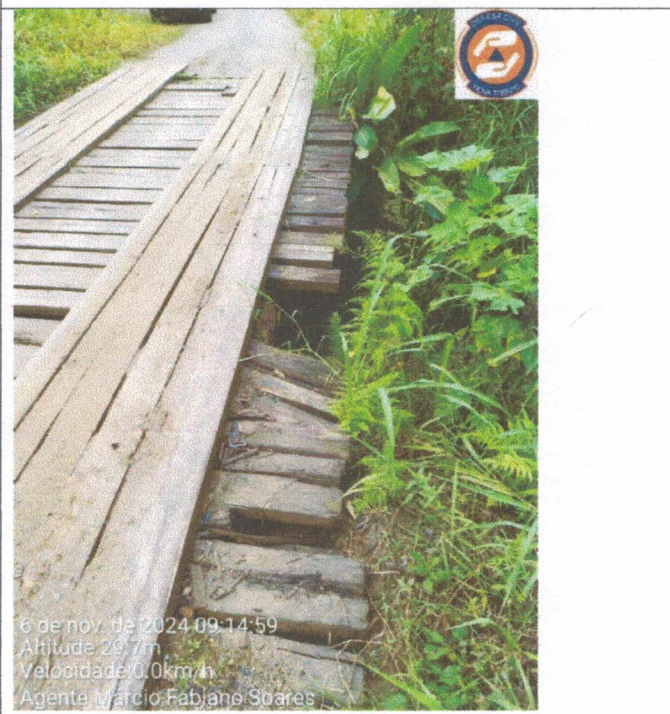
Infestação de cupins: Foi identificado que a madeira da ponte apresenta sinais claros de infestação por cupins, com galerias visíveis nas vigas principais e tábuas de apoio. O ataque de cupins é generalizado, afetando tanto a parte interna quanto a externa da madeira, comprometendo sua resistência mecânica.

Danos estruturais: A infestação causou a desintegração parcial das fibras de madeira em diversas áreas, tornando a estrutura extremamente vulnerável. Em pontos críticos, como as vigas de sustentação e travessas de apoio, o material apresenta uma fragilidade elevada, podendo comprometer a carga de trabalho da ponte.

Rachaduras e deformações: Foram observadas rachaduras em algumas das vigas e deformações nas tábuas de suporte, indicando que a infestação comprometeu não apenas a resistência, mas também a estabilidade da estrutura.

Interdição total para veículos pesados: A ponte deve ser interditada imediatamente para tráfego de veículos pesados, sendo permitida a utilização apenas por pedestres ou veículos leves (se o estado da estrutura permitir).

Tratamento da madeira: Realizar um tratamento emergencial para o controle da infestação de cupins, utilizando substâncias apropriadas, ou, se necessário, substituir as partes danificadas da madeira.

Reparo ou reconstrução da ponte: Em médio prazo, é necessário realizar a substituição das madeiras comprometidas e reforçar a estrutura de suporte da ponte para garantir sua segurança a longo prazo.
